# Technischer Jahresbericht 2003

*Dezember 2003  
Verfasser*

*Robert Burkhard, Aktuar  
robertburkhard@bluewin.ch*

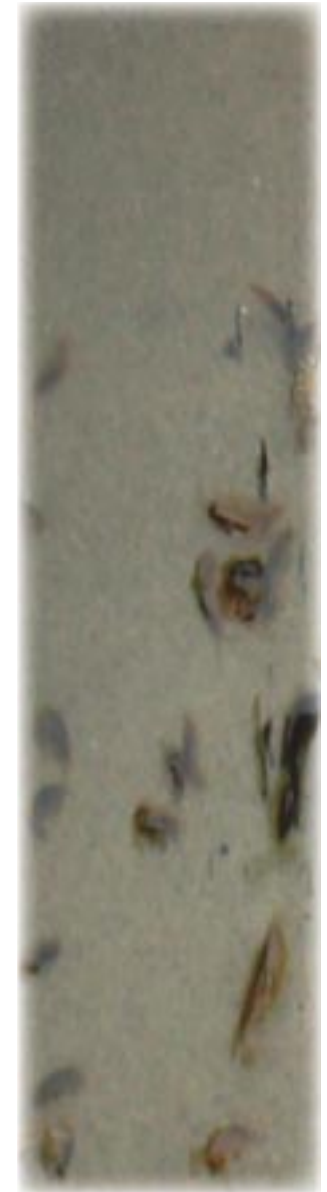
Kann man eine Gewässerverschmutzung mit Geld wiedergutmachen? Nein! Unzählige Kleinlebewesen und Larven verendeten bei dem Zwischenfall. Man kann der Natur unter die Arme greifen damit sich die klaffende Wunde wieder schliessen kann. Aber erst in einigen Jahren wird die Biozöse Dorfbach das Ereignis „vergessen“ haben.

*Tote Bachflohkrebse*

Der finanzielle Schaden der dem Fischerverein durch den Vorfall entstanden ist, wurde von der Versicherung des Verursachers anstandslos entschädigt. Die Entschädigungssumme von 5'936.– wird für die nötige Ersatzbeschaffung der Brütlinge in den kommenden zwei Jahren eingesetzt. Anstelle des Dorfbaches musste ein anderes Gewässer gefunden werden um die Aufzucht der Larven bis zum Sömmerlingsstadium zu betreiben.

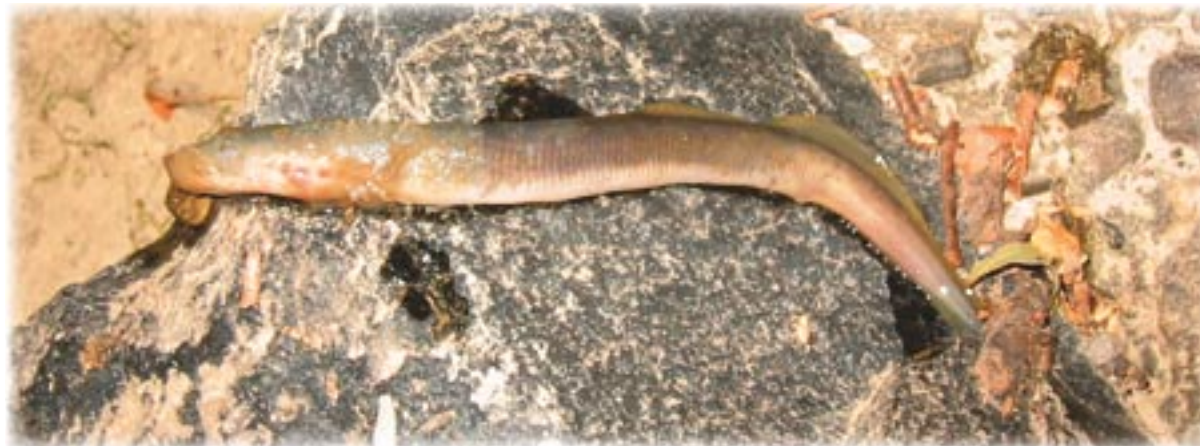
Nicht genug mit der Vergiftung des Dorfbaches. Am Samstag 28. Juni wurden wir von der Kantonspolizei an die Wigger gerufen. Als wir unterhalb der Bernstrasse Herrn Ryser von der KAPO trafen, bot sich ein Bild des Schreckens! Das Bachbett war übersät mit toten Fischen. Fische verschiedenster Arten, darunter Bachneunaugen und Schneider, Groppen und Barben in allen Grössen. Tom Eichenberger und Robert Burkhard verfolgten die Spur des Todes bachaufwärts. Beim Auslauf der Regenwasserentlastung der ERZO Oftringen endete der traurige Weg, der den Betroffenen wohl lebenslang in Erinnerung bleiben wird. Nach einem Gespräch mit dem Klärmeister Herr Renzo Soliva war alles klar. Wegen einer übersehenen Notschaltung flossen hunderte Kubikmeter ungeklärte Abwasser in die Wigger. Keine Chance für die Fische. Bei einer Wasserführung von 200 l/s in unserer Restwasserstrecke und Wassertemperatur 21 Grad Celsius verendeten alle Fische.

Bei einer Wasserführung von 200 l/s in unserer Restwasserstrecke und Wassertemperatur 21 Grad Celsius verendeten alle Fische.

*Verendetes Bachneunauge (lampetra planeri)*

Unter Mithilfe der Sektion Jagd und Fischerei wurde eine Schadensrechnung erstellt. Die Fläche der geschädigten Wigger beträgt bei einer Länge von 3000 m ca. 21'000 m<sup>2</sup>. Von CHF 68'000.– ist bisher erst ein kleiner Teil im Fonds des Fischervereins eingegangen. Die Rechnung wird Dr. Stucki jährlich zur Kontrolle vorgelegt. Mit der Sektion Jagd und Fischerei wurde eine Besatzstrategie ausgearbeitet. Bei einigen Arten wird es jedoch sehr schwierig sein, überhaupt überlebensfähige Besatzfische zu bekommen. Der Verein steht vor einer sehr schwierigen Aufgabe in den nächsten fünf Jahren und ans Fischen ist definitiv nicht zu denken...

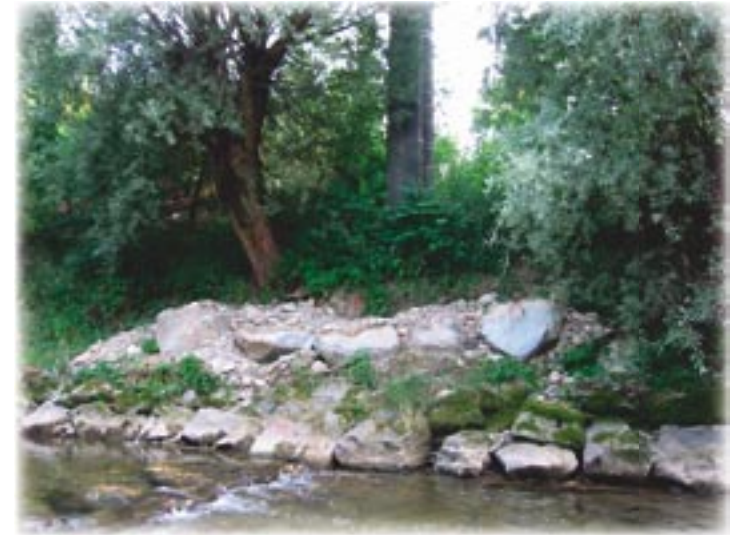
*Unterspültes Fundament nach der Massnahme*

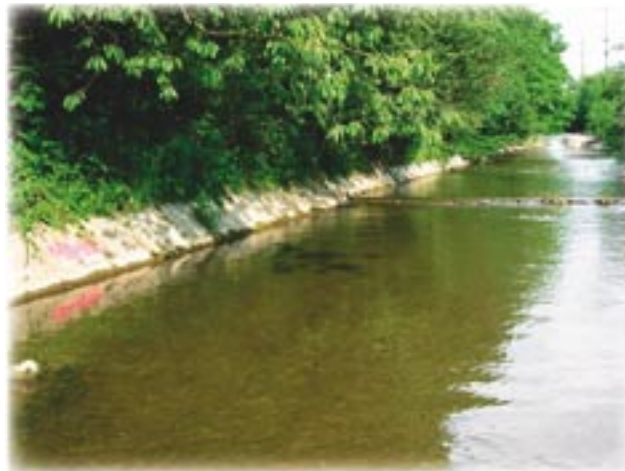
*Vorher: Strukturlos, kolmatisiert, lebensfeindlich*

Die Wigger ist zwischen der ERZO Oftringen und dem Einlauf in die Aare extrem verbaut. Die Sohle ist in diesem Abschnitt etwa zu 80% kolmatiert. Obwohl die Geschiebeführung bei Hochwasser gut ist, sind diese Bereiche nach Wasserrückgang wie leergefegt. Jahrelanger Schwall-Sunk, verursacht durch Stauraumpühlungen im Nachbarkanton und zum Teil extreme Sedimenteinträge durch intensive Landwirtschaft bis an die Gewässerkante sowie unzählige Drainage-Einleitungen haben ihre Wirkung gezeigt. Die Sohle ist hart wie eine Strasse und die Zwischenräume sind verschlossen mit feinsten Ablagerungen. Kein Flohkrebis und keine Fisch- oder Insektenlarve können in dieser Wasserwüste Unterschlupf finden. Auch der typische trapezförmige Gewässerquerschnitt und die strömungsbrechenden Schwellen trugen zum heutigen Bild bei.

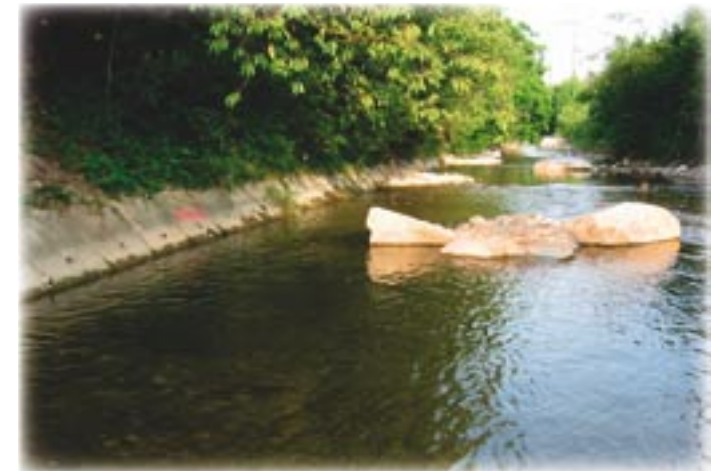
*Nachher: Kolmatierung aufgelöst, Steine als Strömungslenker*

Durch stetige kleine Verbesserungen und Korrekturen soll der Bachlauf attraktiver gestaltet werden. Kleine Schritte und viel Zeit sind nötig um der Vision einer naturnahen Wigger sicher näher zu kommen. Die jetzt realisierte Versuchsstrecke wird erste Erkenntnisse liefern, was die Wigger zum Vorhaben beitragen kann. Kolmatisierte Stellen wurden grossflächig aufgelöst, die neuen Steine werden bei Hochwasser als Strömungslenker wirken. Der Bachlauf soll durch Wasserkraft und Schwemmgut eine sich ständig wandelnde Struktur bekommen. Wenn auch bei Niedrigwasser eine Strömungsdynamik erhalten bleibt, werden sich wieder kleine Sand- und Kiesbänke bilden, die bei Hochwasser wieder verfrachtet werden können. Kolmatisierte Bereiche sind dann viel seltener, da das Substrat durch die wieder wirbelnde Strömung immer wieder ausgewaschen und bewegt werden kann.

Hanspeter Lüem legt grossen Wert auf Hochwasserschutz. Da die Wigger in einem viel zu engen Korsett zur Aare fliesst, darf der Abflussquerschnitt nicht wesentlich beeinflusst werden. Aus diesem Grund sind auch die kleinen, sicheren Schritte angebracht. Alle Steine wurden ins Bachbett eingelassen um eine Verfrachtung zu unterbinden. Die Strömungszunahme bei Mittelwasser wird Rinnen hinterlassen, welche die geringfügigen Erhebungen, gebildet durch die Steine, kompensieren.

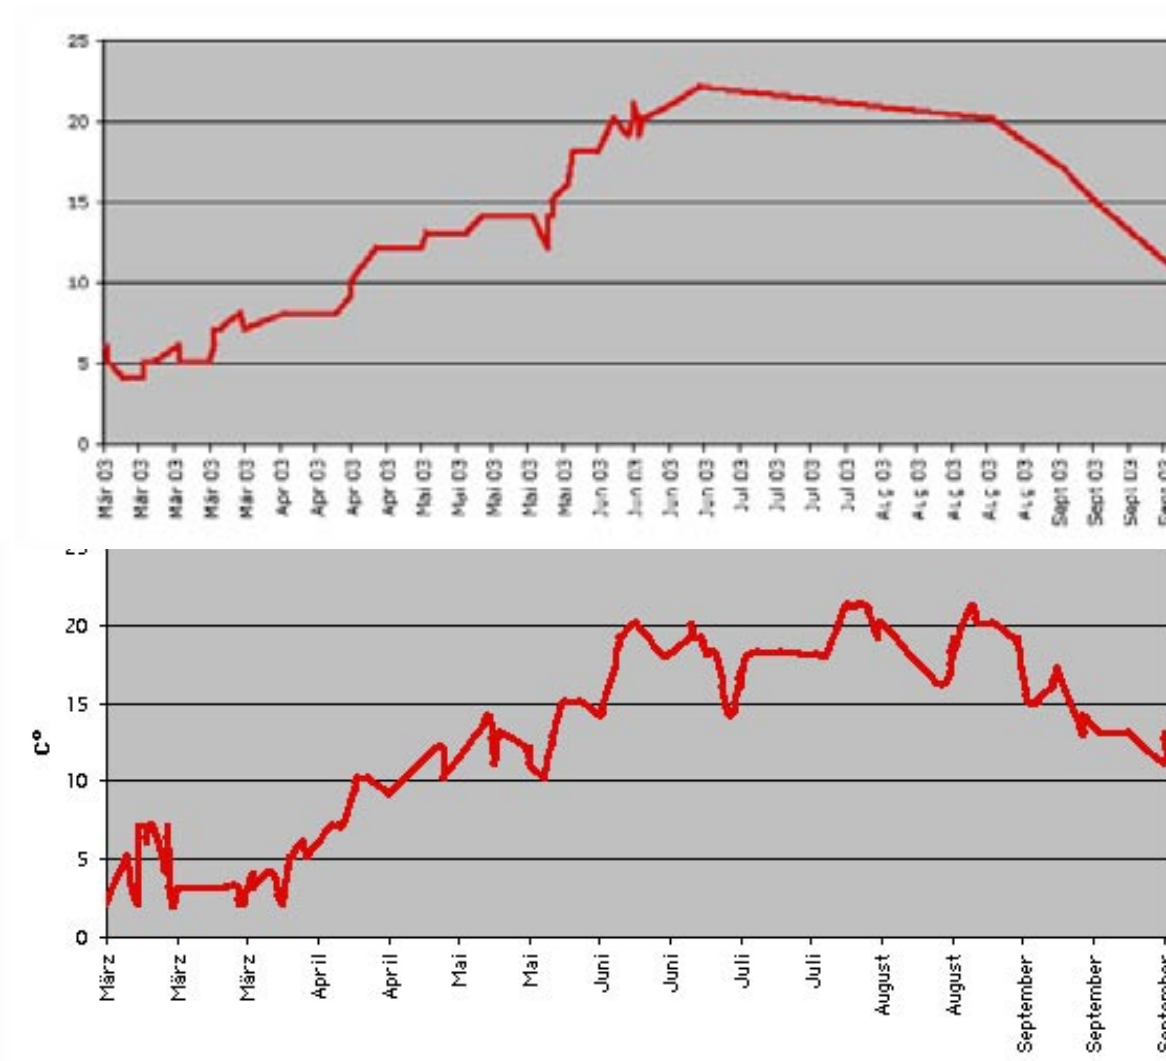
Die Wassertemperatur schwankte zwischen 4 C° und 22 C°. Bei den Messungen wurden Tageszeit und der Messort nicht berücksichtigt. Hier ein Vergleich mit dem Vorjahr 2002 (unten).

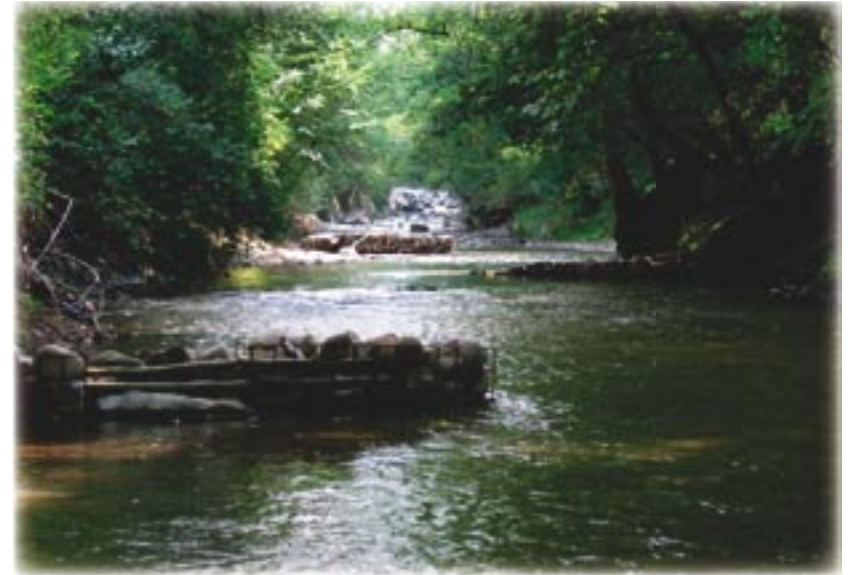
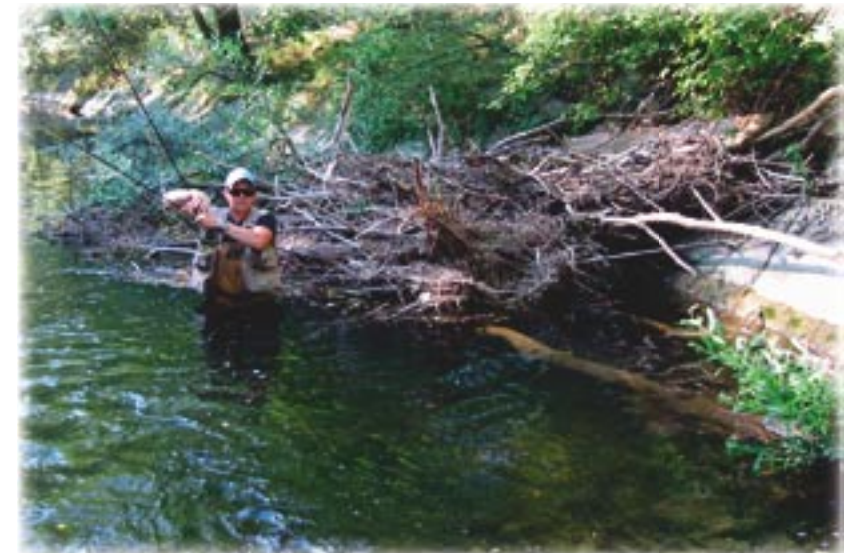
*Oben: Wirkungsvolle Strömunglenker unterhalb des Aeschwuh  
Unten: Ein Rhaubaum im Frühjahr. Wo vorher lebensfeindliche Kahlheit herrschte, fühlen sich Vögel, Fische(r) und viele andere Lebewesen wohler*

Im Jahr 2003 konnten leider nur wenige Projekte realisiert werden. In den Sommermonaten waren die Gewässerparameter einfach zu nahe am roten Bereich. Im Frühjahr wurden aber doch einige Vorhaben verwirklicht. Wir konnten weitere Strömunglenker unterhalb des Aeschwuh einbringen und einige Bäume wurden gefällt und am Ufer befestigt.

Die eingebrachten Rhaubäume zeigen ihre Wirkung. Fischunterstände mit mehreren Quadratmetern konnten im Winter schon bezogen werden. Sie wirken auch als effiziente Strömunglenker. Hinter dem Totholz bildet sich in der Regel eine Kiesbank und gegenüber dem Bereich um das Astwerk nimmt die Strömungsgeschwindigkeit sichtbar zu. Als Habitat für Kleinstlebewesen ist Totholz nicht zu ersetzen. Die sonst so kahle und leere Wiggersole wird um ein Strukturelement reicher und die Fische vor den fliegenden und tauchenden Fressfeinden sicherer. Verglichen mit dem Aufwand ist das Einbringen von Rhaubäumen das wohl Effektivste was wir bisher an der Wigger verwirklicht haben.

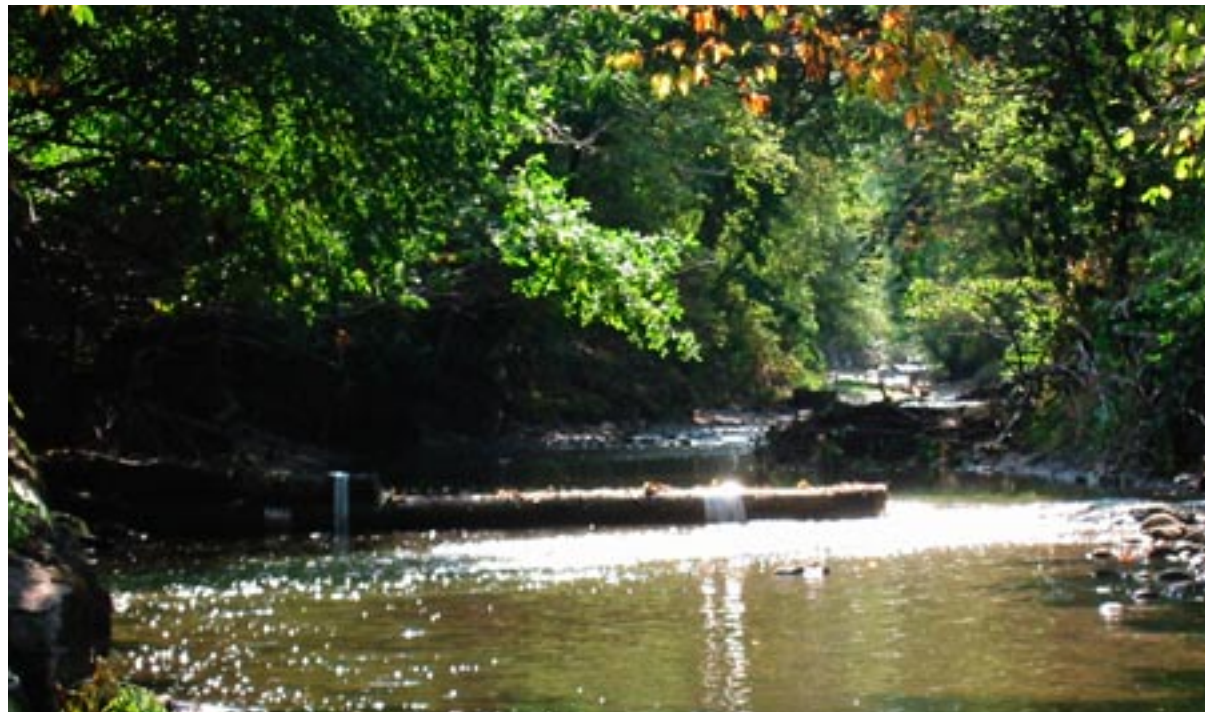
Auf zwei Schwellen, die „verschüttet“ waren, haben wir mit Holz Erhöhungen angebracht. Mit Metallbändern gesichert und auf der alten Schwelle befestigt, werden diese als Strömunglenker dienen. Wie auf dem Bild unten ersichtlich, entfalten diese ihre Wirkung vor allem bei Niedrigwasser. Die Strömung wird durch die Erhöhung umgelenkt und konzentriert sich an einer Seite der Schwelle. Bei höherem Wasser wird hinter dem Hindernis ein Kolk entstehen. Die großen Steine werden nicht verdriftet und verbleiben im Kolk, sie bilden Unterstände für Kleinfische und andere Wasserbewohner.

Dieser „Umbau“ wirkungsloser Schwellen ist mit wenig Aufwand realisierbar und hat für Fließdynamik und Strukturvielfalt eine bedeutende Wirkung.

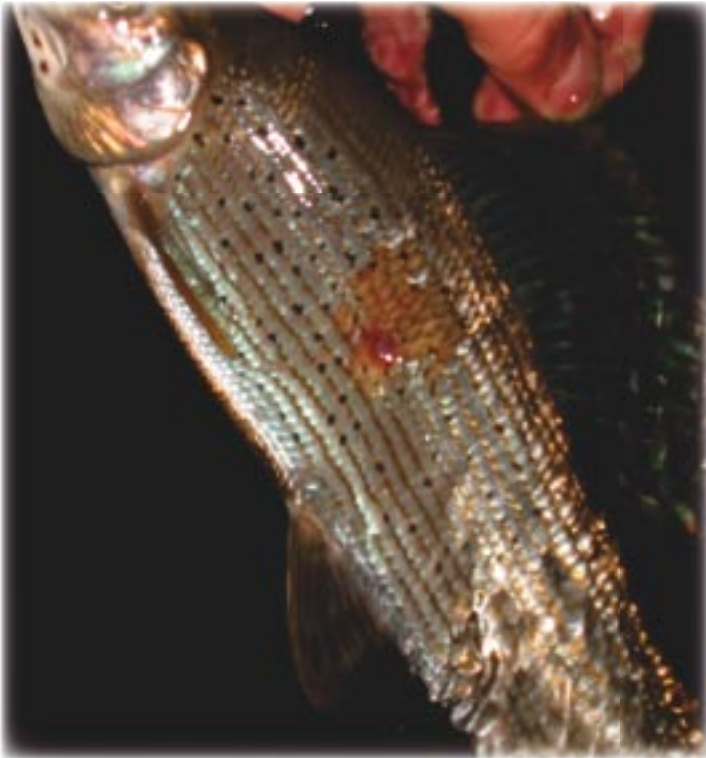
*Äsche mit symmetrischen Verletzungen an der Flanke, der Hackenschnabel hat den starken Fisch zwar verletzt aber doch nicht halten können, ein leider häufiges Bild*

Wir haben alle den Artikel im Fliegenfischer gelesen, aber einer muss die Initiative ergreifen und eine gute Idee auch umsetzen. Diesmal war es Bernhard Bühler, der uns motivierte, einen Schritt zu wagen. Die Kormorane waren letztes Jahr häufig an der Wigger anzutreffen, kein Wunder bei dem guten Bestand und dem wohlsortierten Angebot. Über die Gefrässigkeit der Schwarzröcke müssen hier keine Worte verloren werden. Schnüre spannen hiess das einfache Rezept unseres Kollegen. So spannten wir im September über 3 km Bachlauf weisse, verrottbare Kunststoffschnüre im Zickzack von Baum zu Baum.

Reiher, Enten und andere Vögel können laut Auskunft der Vogelexperten in unserem Revier problemlos zwischen den Schnüren fliegen. Der anfliegende Kormoran hingegen benötigt eine lange Lande- und Startbahn und ist für die erste Zeit beim Anblick unserer Knüpfkunst verunsichert. Wenn zwei von drei schwarzen Geschwadern weiterziehen, ist viel Schaden verhindert.
