# Technischer Jahresbericht 2005

*Dezember 2005, Januar 2006  
Verfasser*

*Robert Burkhard, Aktuar  
robertburkhard@bluewin.ch*

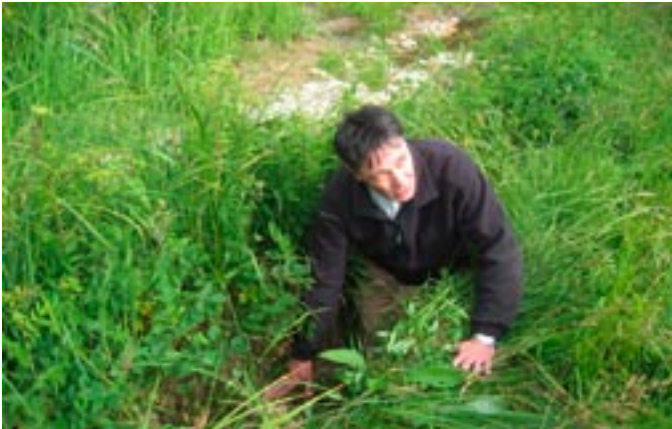
*Robert Burkhard anlässlich der Schadenermittlung mit der KAPO Zofingen an der gleichen Stelle, ein Schützengraben wo im Januar noch ein Bach war. Im Hintergrund der Aushub.*

Die Begehung am 8. Juni zeigte einen Graben von 60 bis 100 cm Tiefe. Das Bachbett und dessen Untergrund war ausgehoben und seitlich neben dem Graben deponiert worden. Die gesamte Sohle wurde auf einer Länge von ca. 300 Metern komplett entfernt. Mit dem wertvollen Substrat wurden auch alle Kleinlebewesen und Wasserbewohner ans Land befördert. Der Verlust der Habitate von wirbellosen Kleinlebewesen und Fischen ist augenfällig und flächendeckend. Die biozönotischen Auswirkungen werden das Gewässer auf Jahre hinaus in seiner Produktivität beeinträchtigen. Der Lebensraum war ausgelöscht.

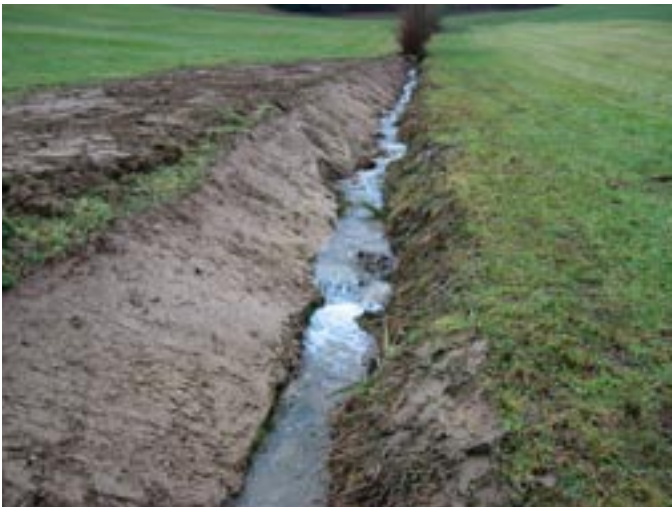
*Der Bach nach der Wiederherstellung durch den Gewässerunterhalt des Kantons Aargau.*

Hanspeter Lüem hat im Januar 2006 den Bach wieder herstellen lassen. Der Aufzucht im 2006 sollte also nichts im Wege stehen. Vielen Dank an dieser Stellen an Hanspeter Lüem und seine Mannschaft.

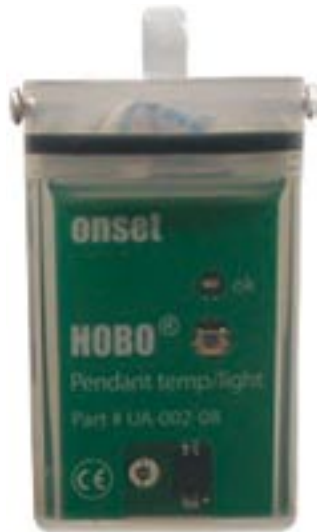
*Aufzeichnungsgerät*

Ab dem Frühjahr 2006 werden Datalogger zur Temperaturmessung eingesetzt. Diese Geräte werden pro Tag mehrere Messungen machen und diese speichern. Die Daten werden zweimal jährlich ausgelesen und stehen dann zur Auswertung bereit.

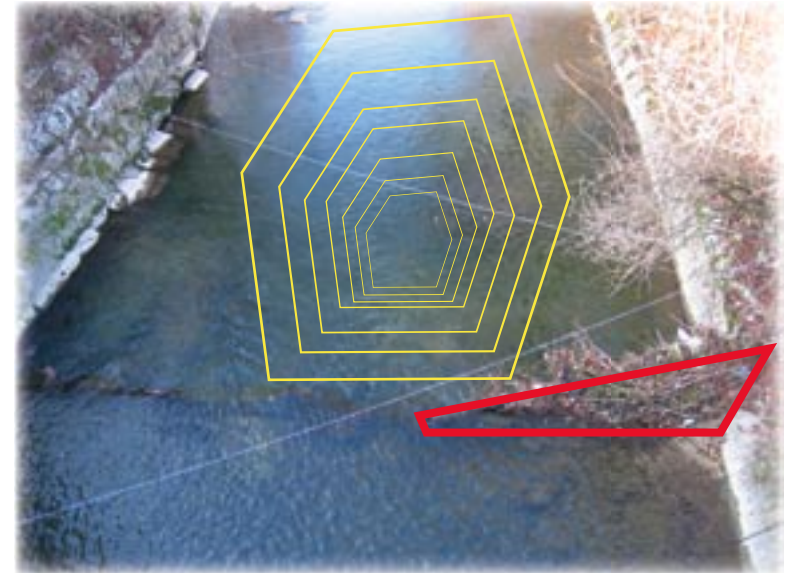
*Schanze SBB-Brücke Aarburg*

Von zwei Leuten in zwei Stunden erstellt und eine Wirkung die bleibend und sehr eindrücklich ist. Wie im Bild rechts eingezeichnet, entsteht in Ablenkrichtung des Wassers vom Bauwerk ein tiefer Gumpen. Der Gumpen im Beispiel rechts ist fast 2 Meter tief und über 10 Meter lang. Das Jahrhundert-Hochwasser konnte der Schanze nichts anhaben. Ein Schwerpunkt 2006 werden diese Schanzen sein. Sie sind überall dort sinnvoll, wo man mit Revitalisierungen zurückhaltend ist.

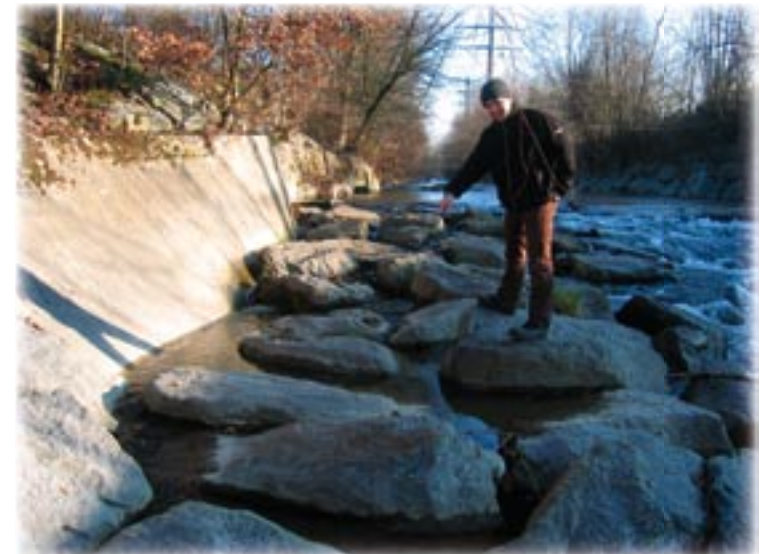
*Blockrampe schwarzer Stier Aarburg*

Mehr Restwasser und schon funktionierten die kleine Rinnsale entlang der Blockrampen wieder. Diese Kleinstwasserläufe sind extrem wichtig für schwächere Schwimmer wie Gründling, Schmerle Bachneunauge oder Groppe. Die Blockrampen sind immer noch massive Wanderhindernisse, aber mit mehr Wasser wieder besser passierbar. Überhaupt profitiert die ganze Strecke vom besseren Durchsatz. Unterstände nehmen zu, Schwellen arbeiten wieder und Läufe haben wieder eine sichtbare Dynamik, toll.
